# TERMORIZNÍ PROTOKOL

Adresa měřeného objektu: Společenství vlastníků Ruprechtická 2272, 2273, 2274, 2275, 2276, 2277, Praha 9 - Horní Počernice, 193 00, IČ: 05379849

Cílem práce termovizního měření bylo získání informací o tepelně-technickém stavu budovy a to zejména jejich obalových konstrukcí, pro účely ověření správnosti návrhu a provedení. Kontrolovala se zejména kvalita provedení tepelně izolačních vrstev, přítomnost tepelných mostů, vazeb a jiných defektů způsobujících tepelné nehomogenity. Dodatečně byla prověřena střešní krytina, vybrané veřejné prostory a bytové jednotky pro kontrolu instalace okenních výplní.

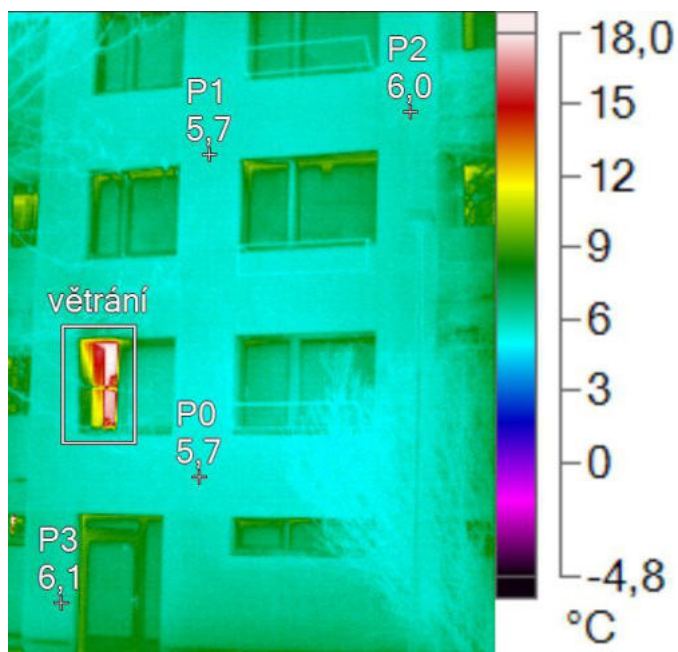
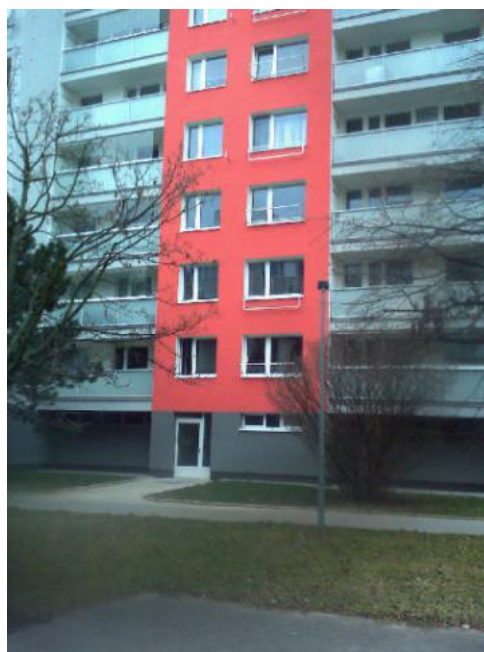
**IR004335.IS2**  
26.1.2020 10:28:14

**Fasáda a její zateplovací systém nevykazuje žádné tepelné mosty, a ani jiné anomálie. Vše v normě.**

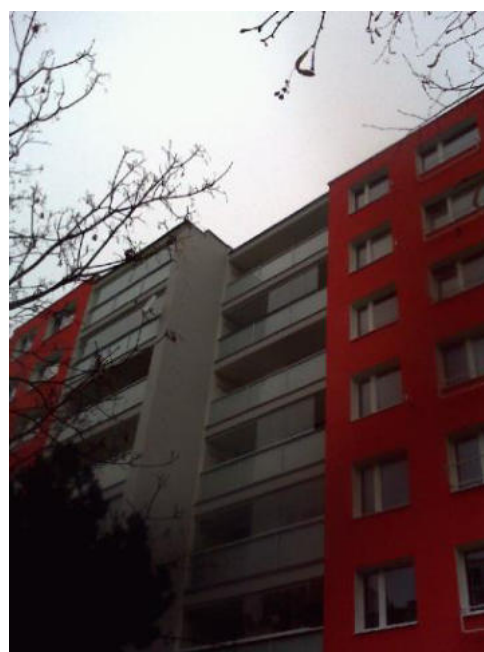
**IR004336.IS2**  
26.1.2020 10:28:40

**Fasáda a její zateplovací systém nevykazuje žádné tepelné mosty, a ani jiné anomálie. Vše v normě.**

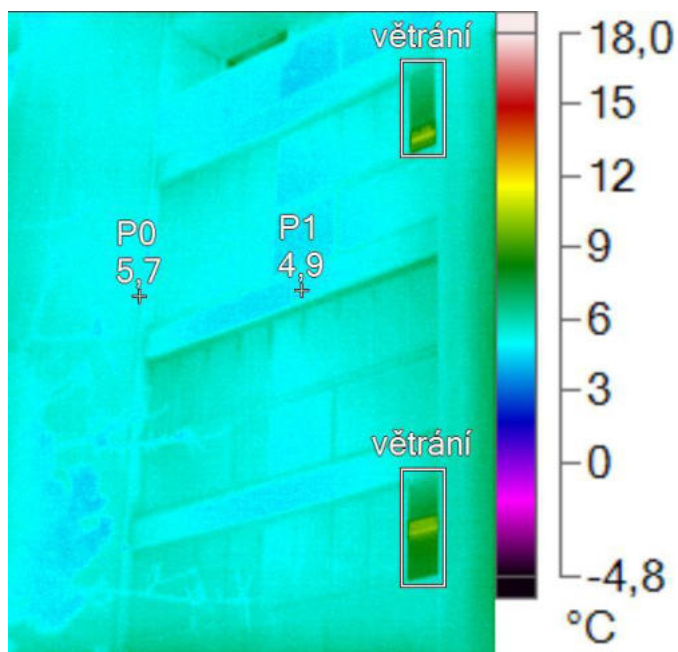
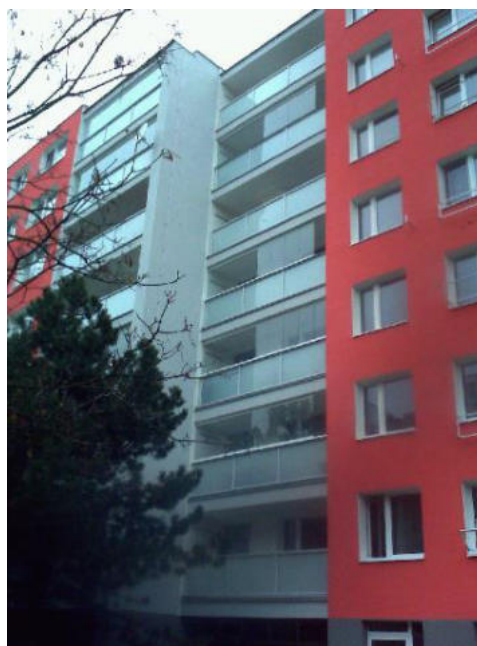
IR004337.IS2  
26.1.2020 10:28:46

Fasáda a její zateplovací systém nevykazuje žádné tepelné mosty, a ani jiné anomálie. Vše v normě.

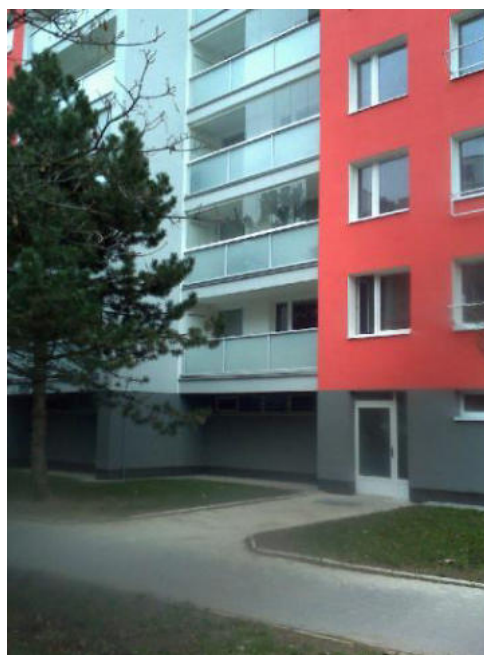
**IR004338.IS2**  
26.1.2020 10:28:52

**Fasáda a její zateplovací systém nevykazuje žádné tepelné mosty, a ani jiné anomálie. Vše v normě.**

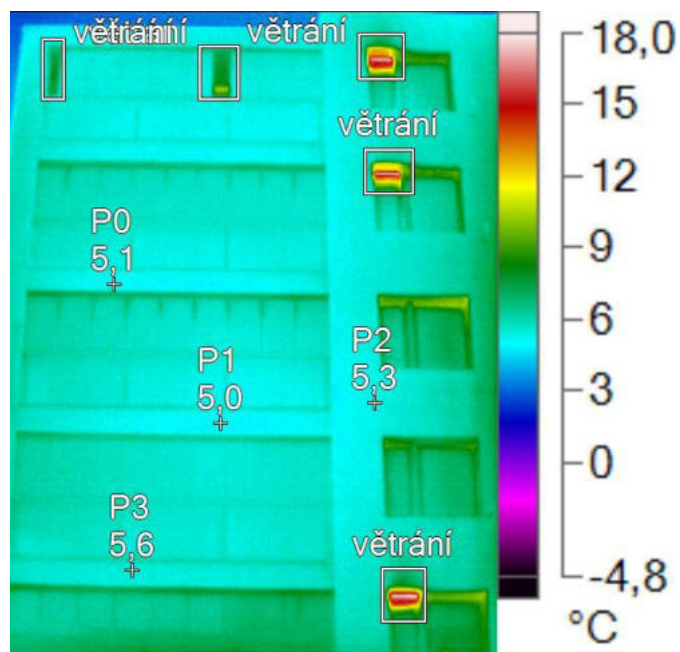
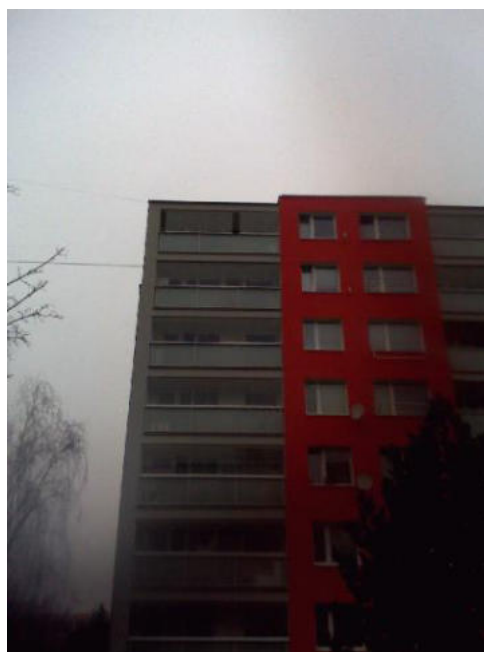
**IR004341.IS2**  
26.1.2020 10:32:00

**Fasáda a její zateplovací systém nevykazuje žádné tepelné mosty, a ani jiné anomálie. Vše v normě.**

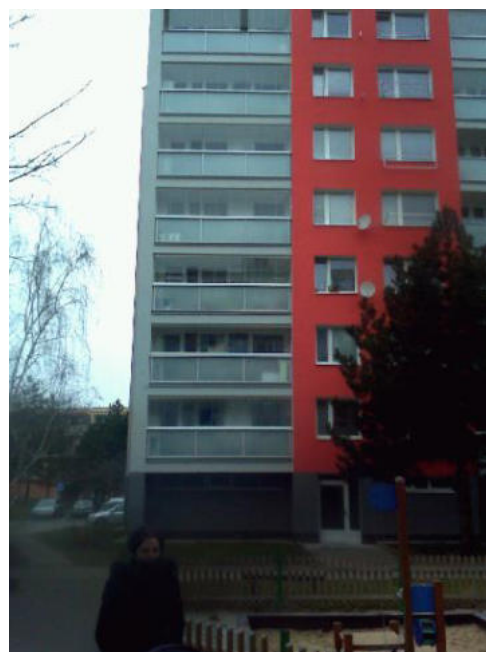
IR004342.IS2  
26.1.2020 10:32:11

Fasáda a její zateplovací systém nevykazuje žádné tepelné mosty, a ani jiné anomálie. Vše v normě.

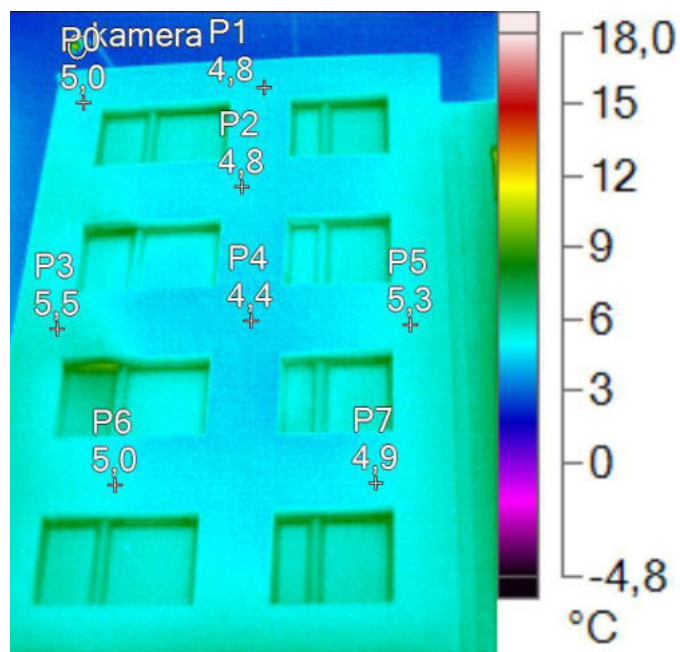
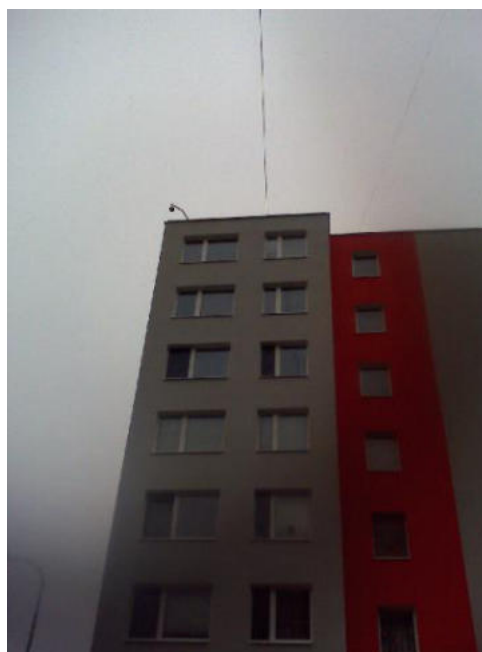
**IR004348.IS2**  
26.1.2020 10:34:16

**Fasáda a její zateplovací systém nevykazuje žádné tepelné mosty, a ani jiné anomálie. Vše v normě.**

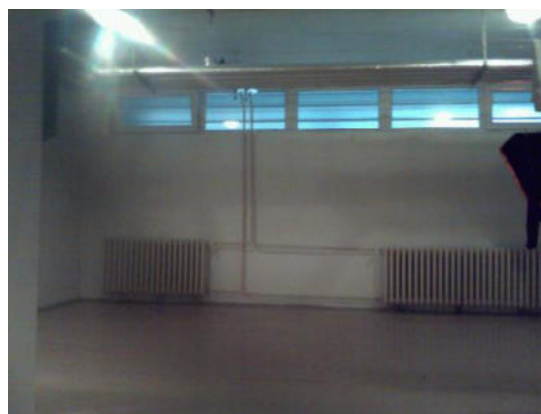
IR004353.IS2

Vnitřní prostor místnost v suterénu. Bez známek rosného bodu.
